MĚSTO SVITAVY

Tisková zpráva

Rekonstrukce Mateřské školy Svitavy-Lány

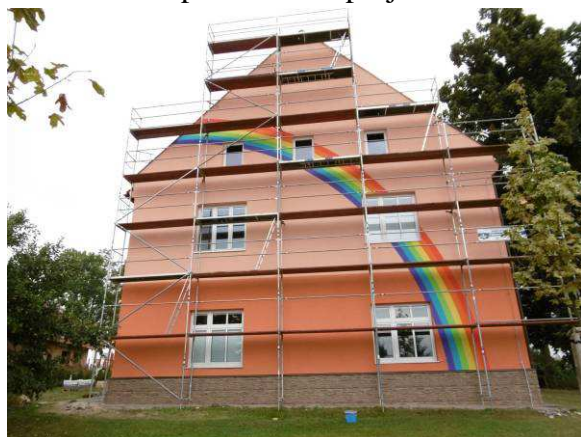
který zahrnoval prohlídku svislých a vodorovných konstrukcí budovy, nosné konstrukce střechy a kopanou sondu u základového zdiva. Bylo zjištěno, že východní průčelí budovy bylo poškozeno četnými trhlinami zejména v místech stěn oslabených okenními otvory. Na jižní a severní straně se trhliny vyskytovaly v menším rozsahu a západní průčelí je bez trhlin. Část východního průčelí byla vyboulena v důsledku dlouhodobého působení poškozené střešní konstrukce. Jedná se o poškození dvou plných vazeb v místě schodiště, kde docházelo k

dlouhodobému zatékání a degradaci řeziva, která vyústila ve ztrátu pevnosti vazeb, jejich deformaci a poškození obvodového zdiva. Před zahájením stavebních úprav musela být provedena oprava střešní konstrukce, která byla samostatnou akcí.

Na severovýchodním rohu v místě, kde je budova nepodsklepená, byly provedeny kopané sondy. V hloubce cca 70 cm pod terénem se nachází drenáž ze dvou souběžně vedených plastových drenážních trubek. Nad drenáží je výkop podél stěny zasypaný šterkem. Drenáž nebyla vyvedena mimo budovu, ale ukončena u rohu budovy, na který navazovala zeď oplocení. To mohlo být zdrojem zvýšené vlhkosti vnitřního povrchu zdiva budovy v tomto místě. Ihned po provedení sondy byla zeď připojena k severovýchodnímu rohu budovy odstraněna a drenáž odvedena mimo budovu.

Nepodsklepené části východního průčelí budovy byly staticky zajištěny hliníkovými mikropiloty. Trhliny ve zdivu byly zajištěny táhly z nerezové oceli vloženými do drážek vyfrézovaných ve zdivu. Spojení mezi táhly a zdivem zajišťuje dvousložková chemická malta. Stávající vnější omítky byly opraveny, opatřeny skleněnou tkaninou vloženou do lepícího tmelu a nová finální vrstva je tvořena probarvenou pastovitou omítkou.

Na vstupním portále byla odstraněna bosáž. Pískovcové ostění hlavních vstupních dveří bylo renovováno, stejně tak plastický motiv nad vstupem. Proveden byl i nový okapní chodník. Na půdě byla odstraněna stávající ocelová okna a nahrazena plastovými. Vchodové dveře na východním průčelí byly vyměněny. Byly vyměněny některé okenní parapety a chybějící byly doplněny, také bylo vyměněno oplechování atik, hřebene a úžlabí střechy. Některá okna jsou opatřena mřížemi a byl vyměněn kabelový přívod od pojistkové skříně. Hromosvod na fasádě byl demontován a nově proveden ze slitiny hliníku. Trhliny ve zdivu byly zajištěny táhly z nerezové oceli vloženými do drážek vyfrézovaných ve zdivu. Základy byly zpevněny zaráženími hliníkovými mikropiloty. Venkovní povrch obvodových stěn byl opatřen pastovitou silikon – silikátovou omítkou. Nová okna a vchodové dveře jsou plastové.
